Veeproovide võtmine ja vooluhulga mõõtmine Taebla jões

Tallinn 2008

Sissejuhatus

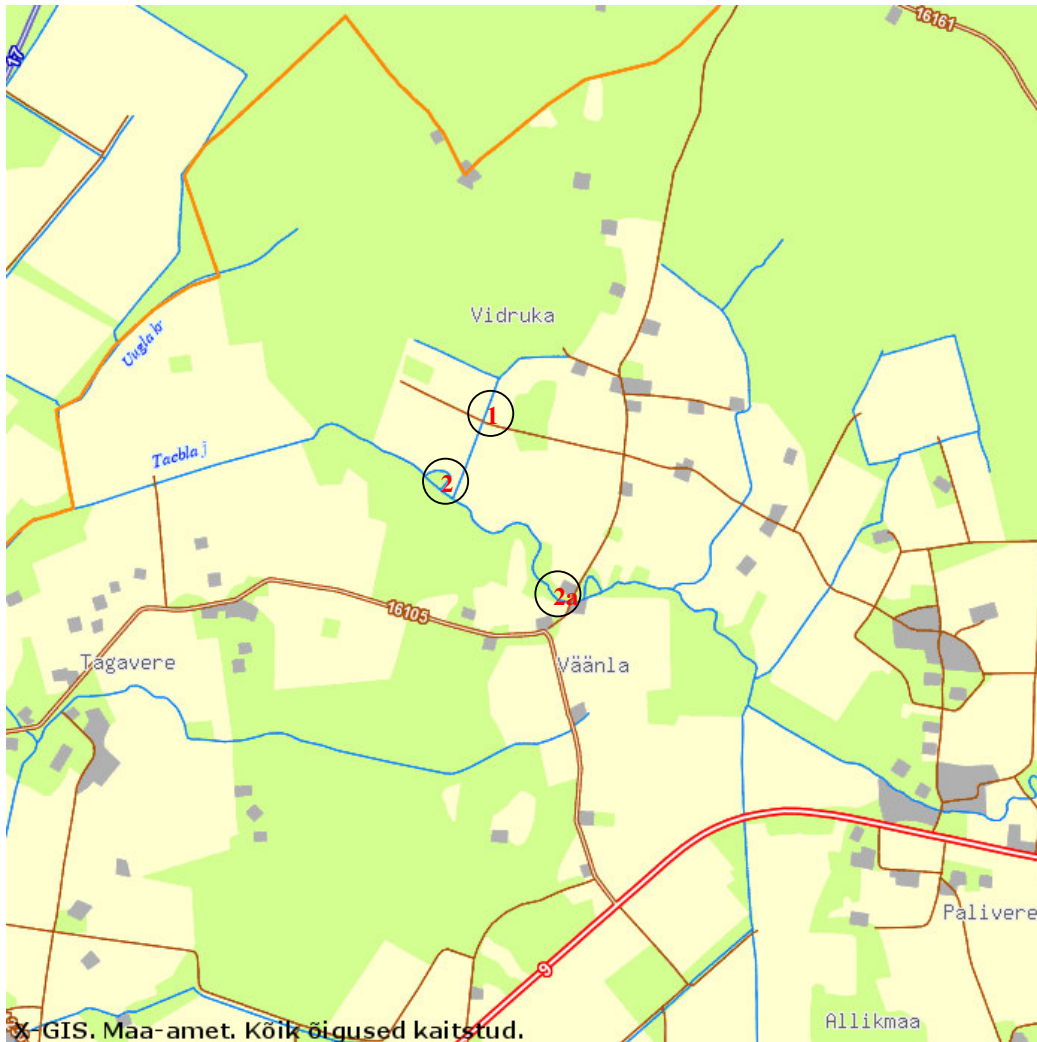
Maa-ameti kodulehelt alla laetud kaardil (joonis 1) on esimene punkt tähistatud numbriga 1. Seal mõõdeti vooluhulka ja võeti ka vee proov. Teine punkt ei sobinud paraku vooluhulga mõõtmiseks. Nimelt oli jõgi seal lai, sügav, mudase põhja ja aeglase vooluga. Pehme mudapõhi takistas lävendi ristlõike pindala korrektset määramist. Aeglase veevoolu tõttu oleks vooluhulk tulnud äärmiselt ebatäpne. Silma

järgi hinnates oli veevoolu kiirus pinnal ca 1 cm/s, sügavamal langes tõenäoliselt nullini. OÜ Keskkonnauuringute Keskuses kasutusel oleva Ameerika firmas McBirney valmistatud vee kiiruse mõõteriista Flo-Mate mudel 2000 lahutusvõime on samuti 1 cm/s. Seega oleks vooluhulga mõõtmise täpsus parimal juhul olnud $\pm 100\%$. Seetõttu võeti punktis 2 ainult vee proov. Vooluhulk mõõdeti pisut ülalpool maanteetruubis (punktis 2a). Hinnanguliselt võiks vesikonna pindala punktis 2a olla kuni 10% võrra väiksem kui punktis 2. Seega jääb punkti 2a vooluhulkade kasutamisel puhastusseadmete mõju hindamisel jõeale ca 10 protsendiline kindlusvaru.
